二子玉川・多摩川河川敷「オギの海復活大作戦」報告書

2019年12月5日

一般社団法人二子玉川エリアマネジメント
NPO 法人せたがや水辺デザインネットワーク

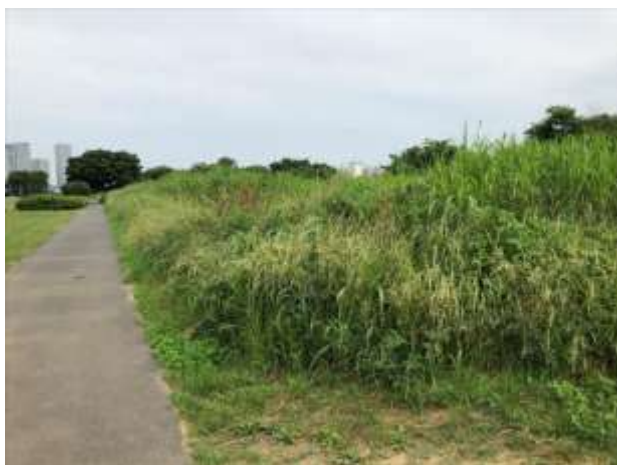
草体が小さく、矮小化したオギ群落

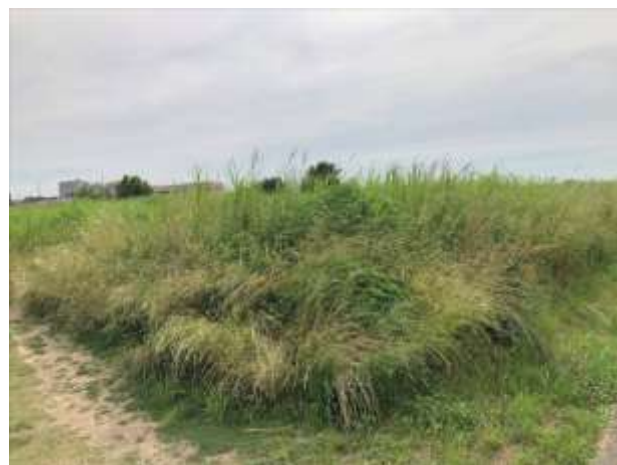
外来種ネズミギの進入により劣化したオギ群落

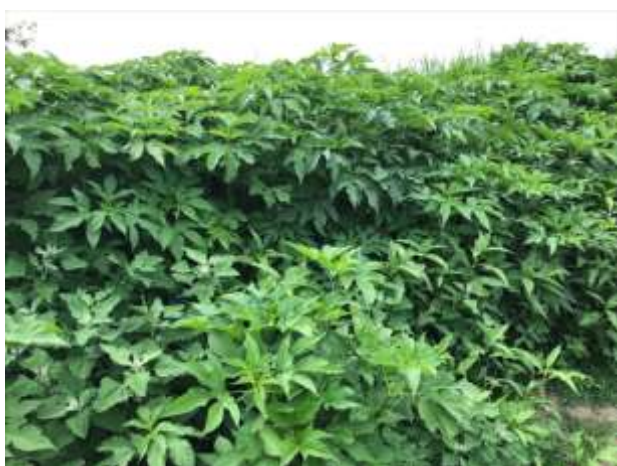
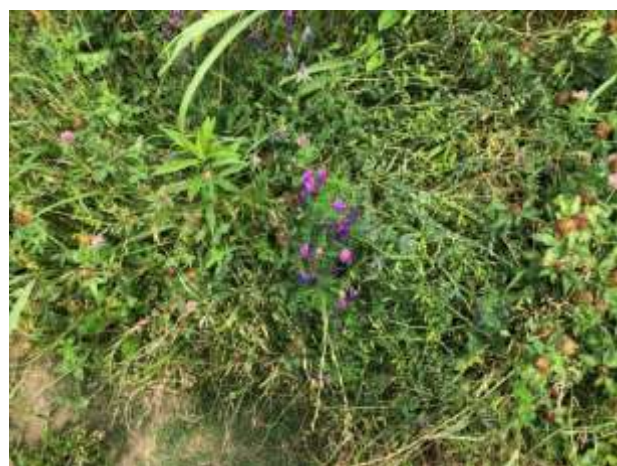
進入後大きな群落に生長した外来植物オオブタクサ群落 4・5年前からオギ群落内に増えてきた外来種ナヨフジクサ

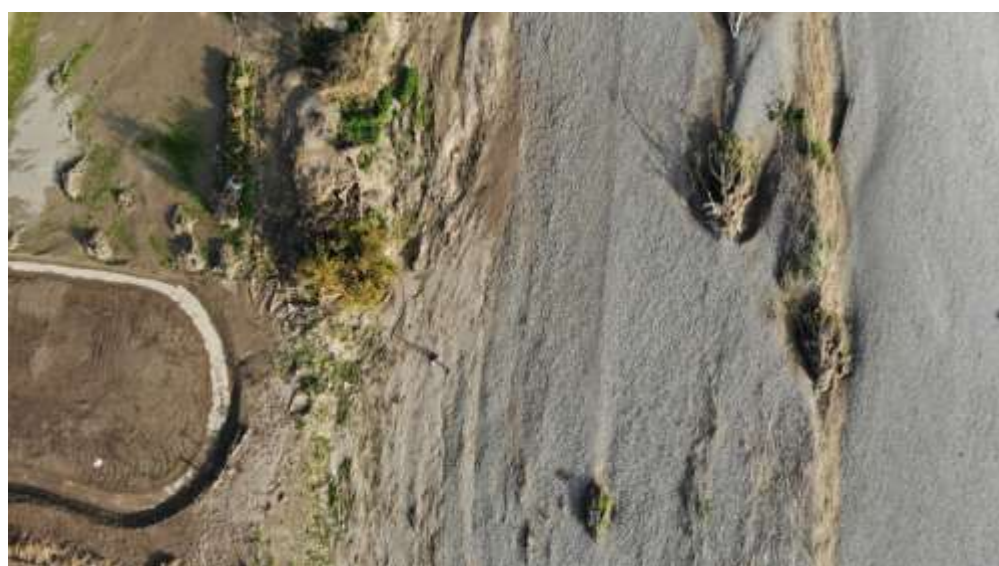
大量に堆積した砂礫を撮影。アカメヤナギの流木の状況も明確に確認できる

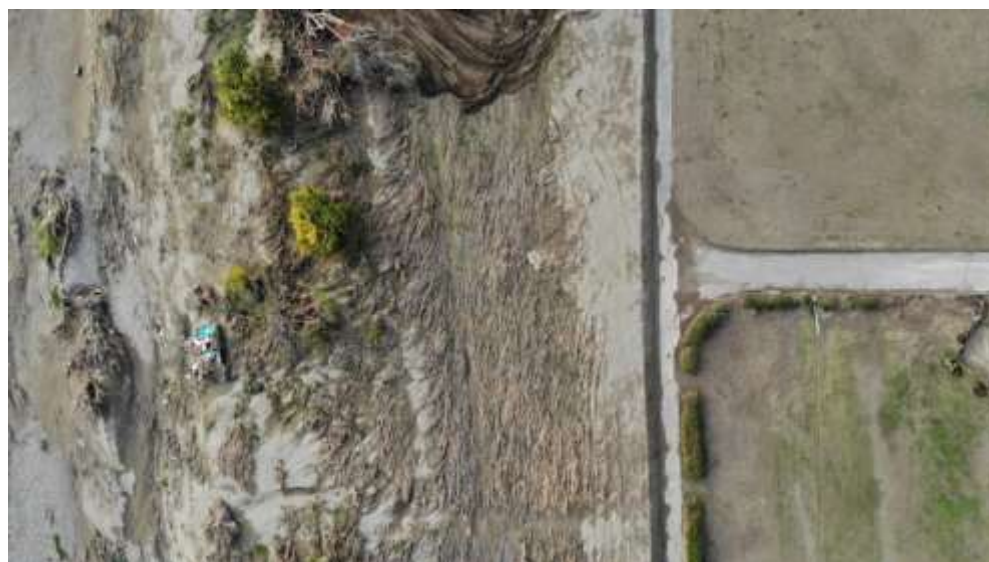
調査対象地の状況。オギ群落がなぎ倒されている様子、植物種の判読も可能

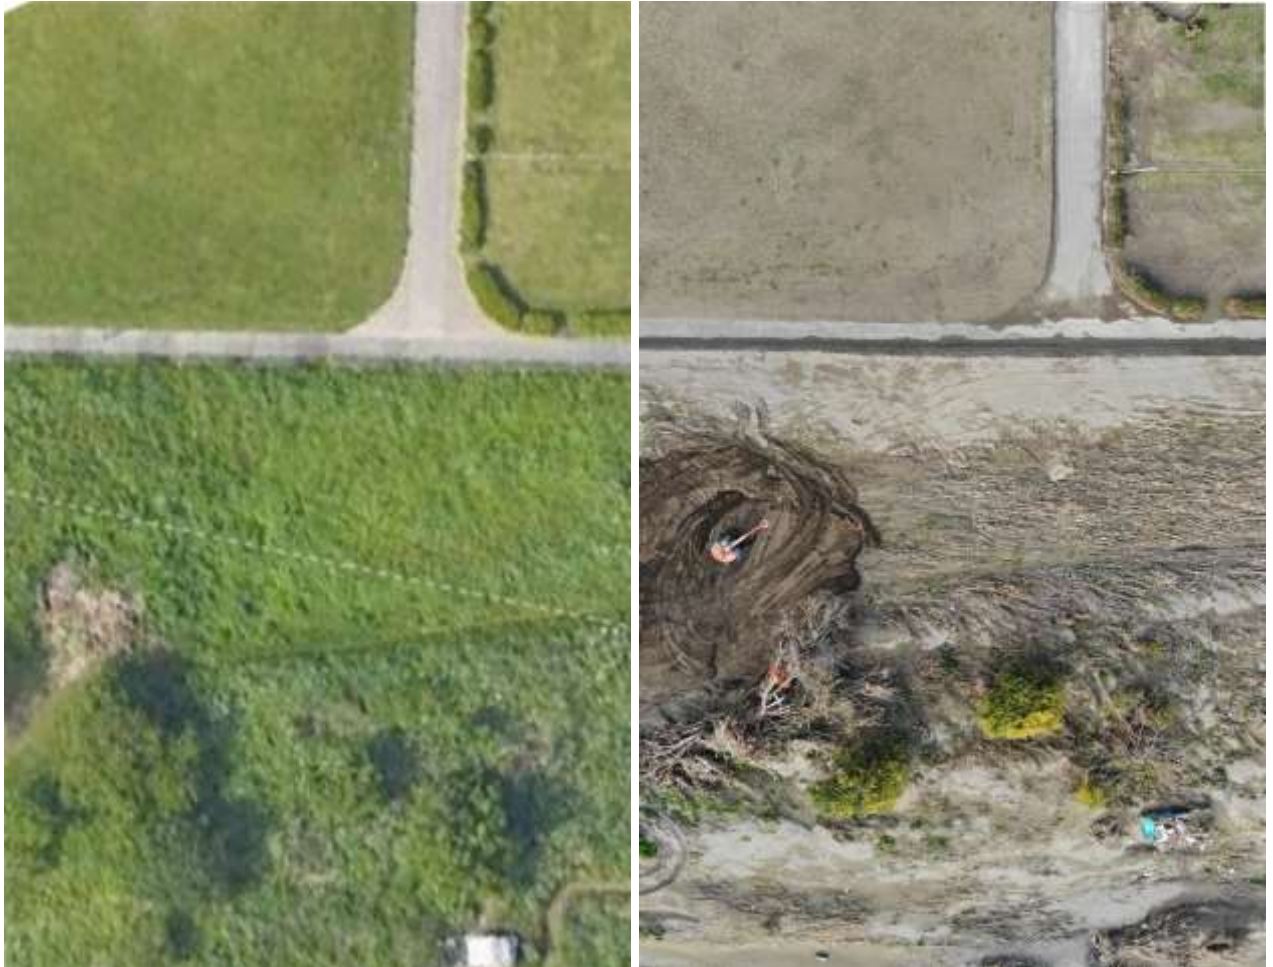
台風 19 号の影響前

台風 19 号の影響後 (2019. 11. 28 撮影)

この 2 枚の空中写真画像から、多摩川の高水敷の状況が大きく変化したことがわかります。

台風 19 号の影響後の画像は、11 月撮影のため、葉はなく枯れていますが、群落の半分程度は多量の土砂が堆積し、埋没しています。

また、左画像の左下に位置する樹木（こんもりしている部分）は、オオシマザクラとエノキの単木ですが、水流によってサクラは一部が倒され、エノキの数本は流出しています。

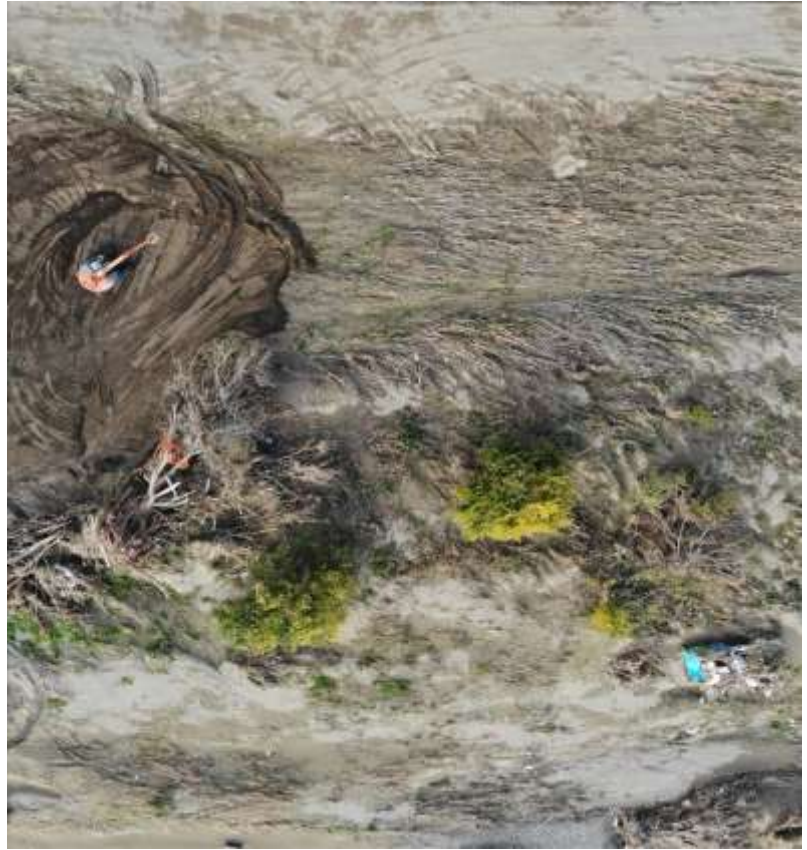
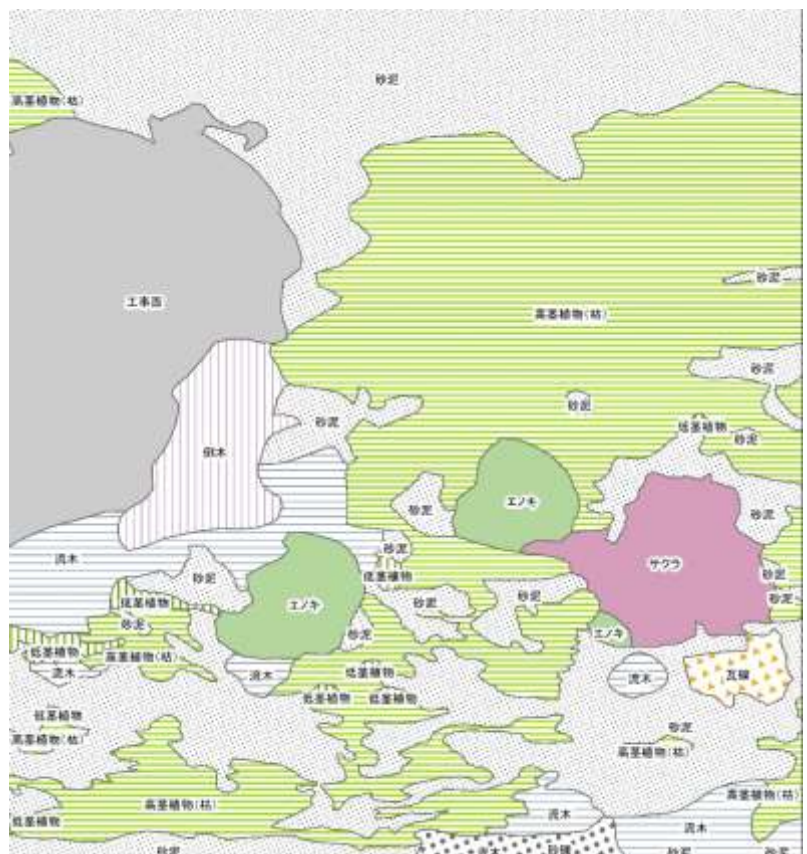
判読の結果、判読エリアに対する地表面の占有状況をみると、増水によって運搬された、砂泥・砂礫のエリアがもっとも占有率が高く42.0%。土砂が堆積した高茎植物群落（枯）は40.1%でした。

流木・倒木は12.1%、サクラ（オオシマザクラ）、エノキの高木類は3.7%でした。

土砂が堆積しているオギ・ヨシなどの高茎植物は、多年生植物で来春には地下茎から発芽し、広い面積で群落が再生される可能性があります。オギ群落の形成遷移を追跡したいと思います。

一方、台風の影響前にオギ・ヨシ群落内に侵入していた外来種を含む草本類は、一年生植物が多く、以前の群落を形成する可能性は低いと推察されます。

ただし、上流からの土砂に混入した埋没種子によって、あらたな植物種による群落が形成される可能性もあり、この点についても今後のモニタリングが必要であると考えています。

台風19号の影響後の画像（2019.11.28撮影）
この画像を元に地表面の判読を行いました

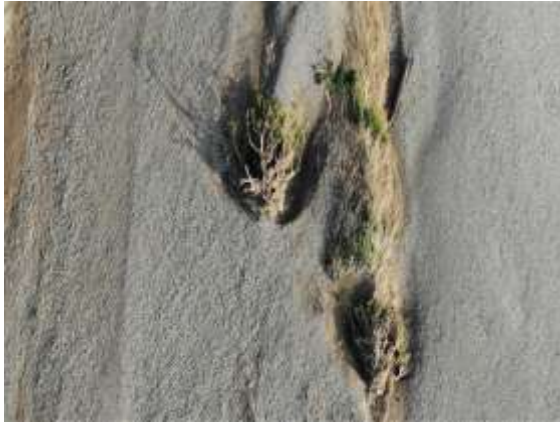
ヤナギの倒木と水流で侵食された河原 (2019.11.28)

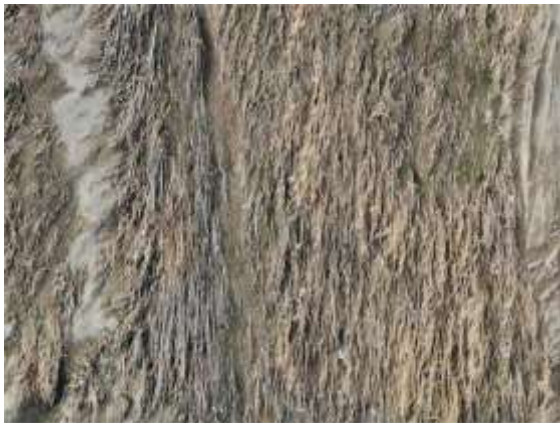
低高度で倒れたオギ群落を撮影 (2019.11.28)
